ESTUDO DE RISCO A ESCORREGAMENTOS EM ÁREA URBANA NO MUNICÍPIO DE BLUMENAU, SC

FERNANDO DA FONTOURA XAVIER ¹
PAULO EGYDIO BERKENBROCK ²

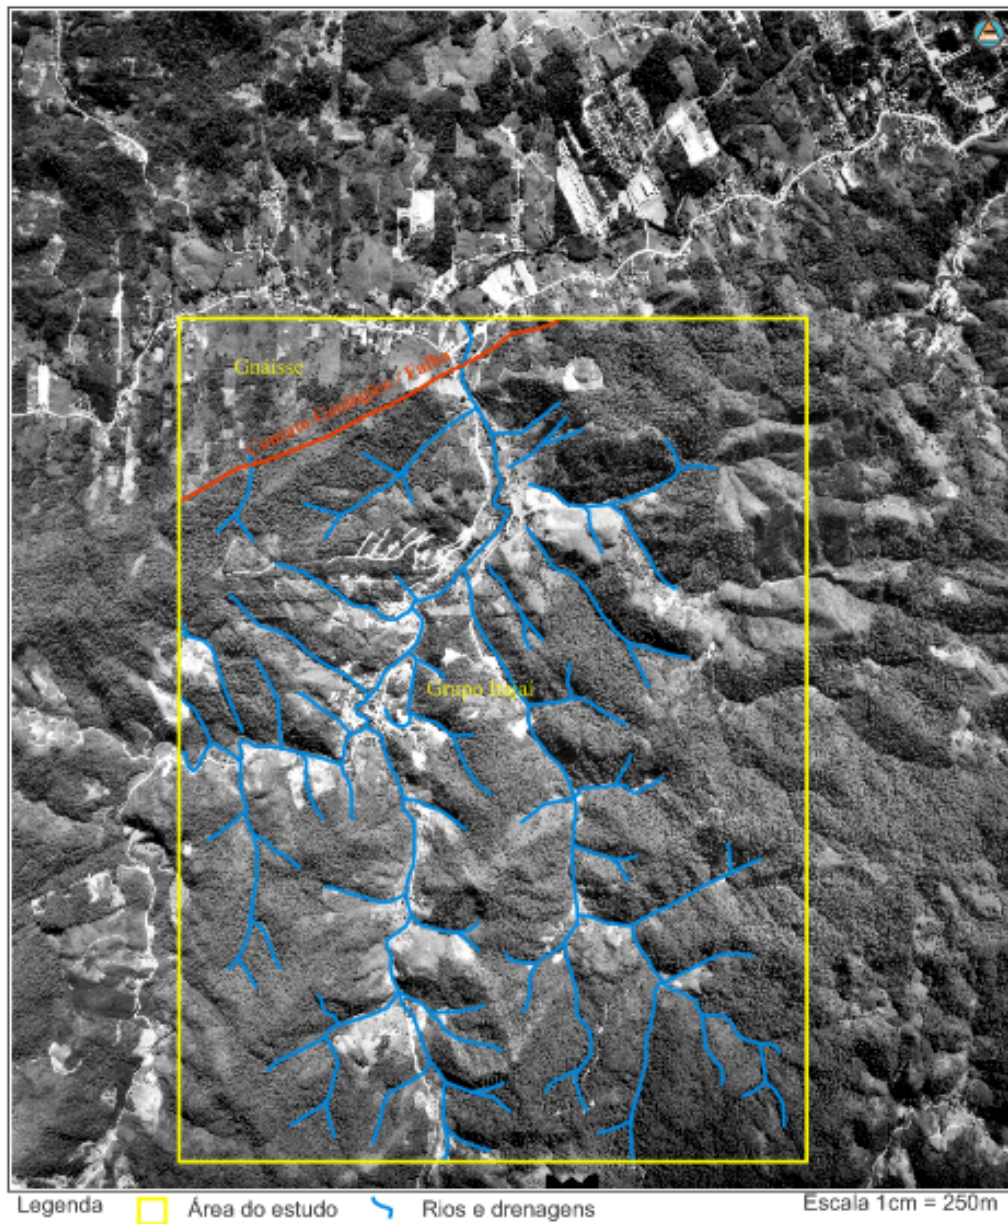
Figura 3. Rede de drenagens, Base Aerolevantamento Governo do Estado de Santa Catarina, 1972 - 1982.

A estrutura da rede de drenagem é multidirecional ordenada, obedecendo ao padrão retangular-dentrítico (Figura 3). Este padrão evidencia o forte controle estrutural onde os principais rios estão colocados nos planos de fraqueza e os afluentes nos blocos deslocados pelas falhas. A alta densidade de drenagem indica a baixa permeabilidade, resultando no rápido escoamento da água superficial e pouca infiltração no solo.

Os fotolineamentos indicam duas direções preferenciais das fraturas geológicas, sendo NE e NW. O acamadamento também é evidenciado e tem direção preferencial NE. Os cruzamentos destas estruturas são evidentes indicando os locais como de potencial para ocorrência de movimentos de massa.

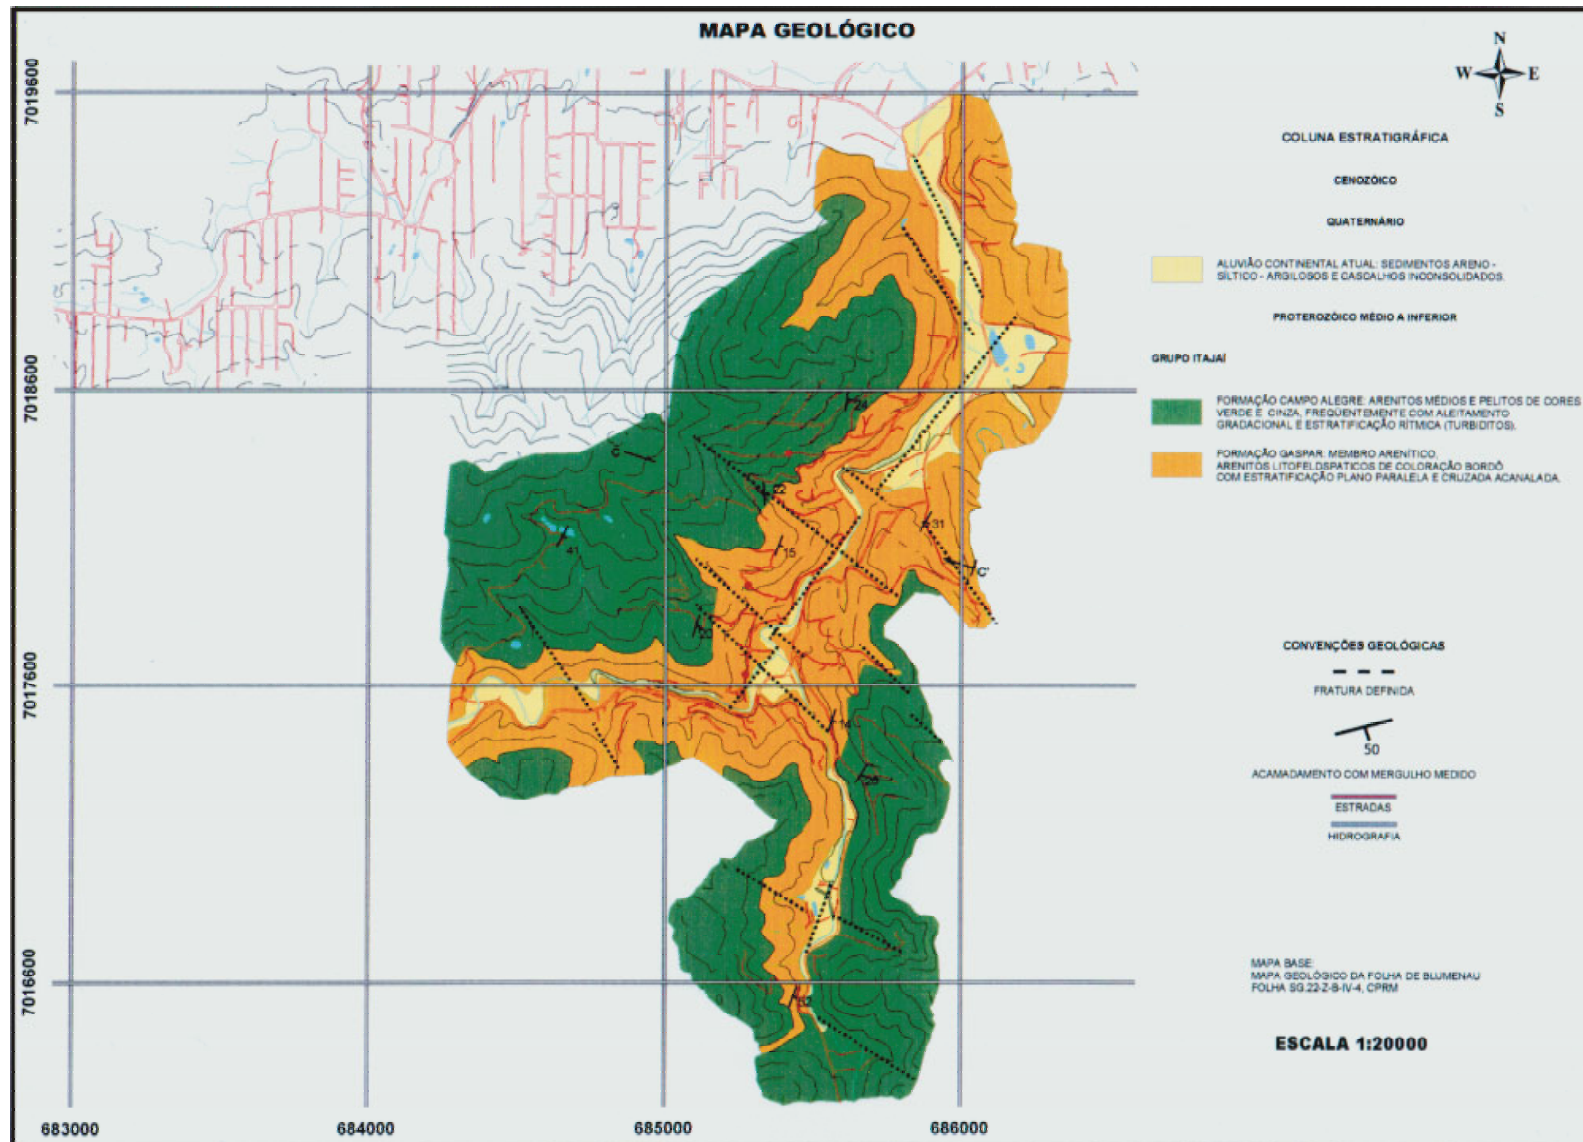
Figura 4. Mapa Geológico.

Geologicamente a região é cratônica arqueana, materializada pelas rochas do Complexo Granulítico de Santa Catarina, uma cobertura dobrada de plataforma, representada pelos sedimentos do Grupo Itajaí e por depósitos quaternários continental, representados pelos aluviões do Ribeirão da Velha. Localmente afloram os sedimentos do Grupo Itajaí e os aluviões quaternários do Ribeirão da Velha. O Grupo Itajaí é constituído por duas formações, Gaspar e Campo Alegre (Figuras 4 e 4a).

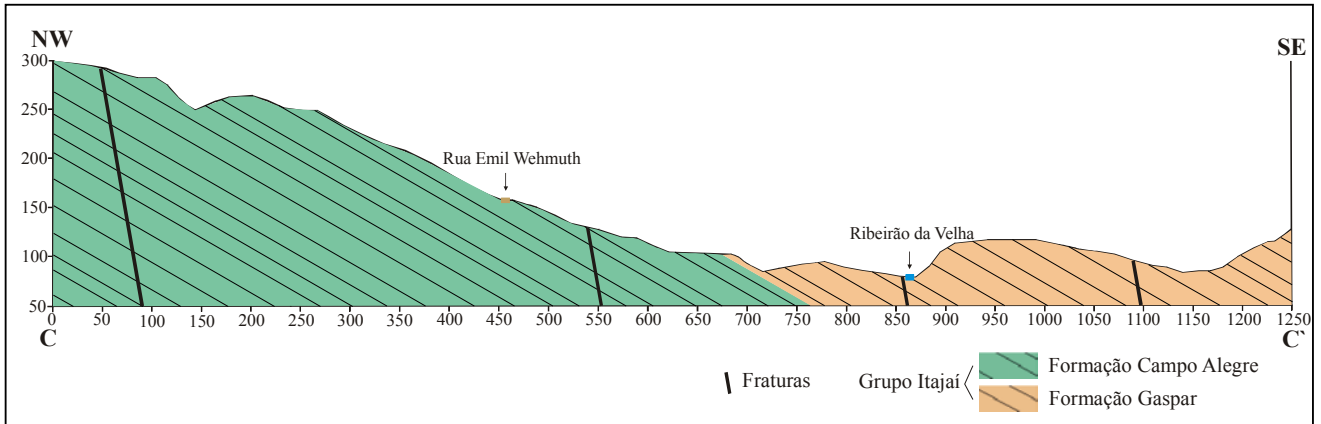
Figura 4a. Seção Geológica Esquemática.

O comportamento geotécnico frente às estruturas da rocha (principalmente o acamadamento), mostra que na encosta localizada a leste do Ribeirão da Velha possui o acamadamento mergulhando para o fundo do vale, conferindo ao local um caráter de instabilidade. Já a encosta localizada a oeste do Ribeirão da Velha a rocha possui o mergulho do acamadamento para dentro da encosta, configurando-se em local potencialmente estável.

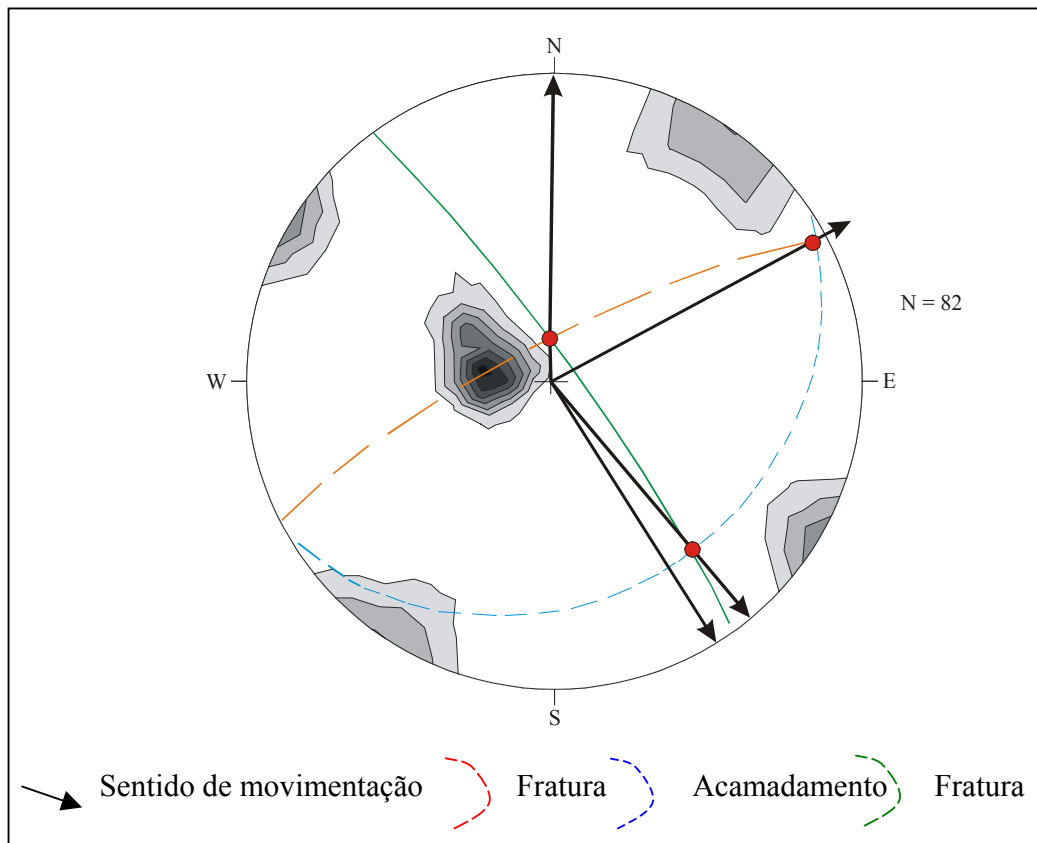
Figura 5. Estereograma

As atitudes dos planos foram plotadas em estereogramas (rede de Wulff e rede de Kalsbeek) e assim definimos três famílias de estruturas. A primeira relacionada com as fraturas de direção NW-SE ($325^{\circ}, 84^{\circ}$), a segunda com as fraturas NE-SW ($240^{\circ}, 80^{\circ}$) e a terceira relacionada ao acamadamento de direção NE-SW ($058^{\circ}, 30^{\circ}$). Através dos estereogramas também se observa a existência de três cruzamentos destes planos. Dois cruzamentos são entre o acamadamento e os planos de fraturas NW-SE e NE-SW, e o terceiro se dá entre os próprios planos de fratura. Estes cruzamentos estão representando os pontos de ruptura da rocha, servindo de agente predisponente aos movimentos de massa. Também indicam a geometria de ruptura em cunha como a mais provável de ocorrência nos escorregamentos nos cruzamentos de planos. Já ao longo do plano de acamadamento ocorre a ruptura do tipo planar. (HOEK & BRAY, 1981)

Observa-se ainda que a direção preferencial para os movimentos de massa é para sudeste (114°), secundariamente poderá haver movimentação para nordeste (028°) e norte.

Ainda, encostas com direções nordeste e noroeste são as mais favoráveis aos movimentos de massa, principalmente se a encosta tiver declividade acima de 30° (Figura 5).

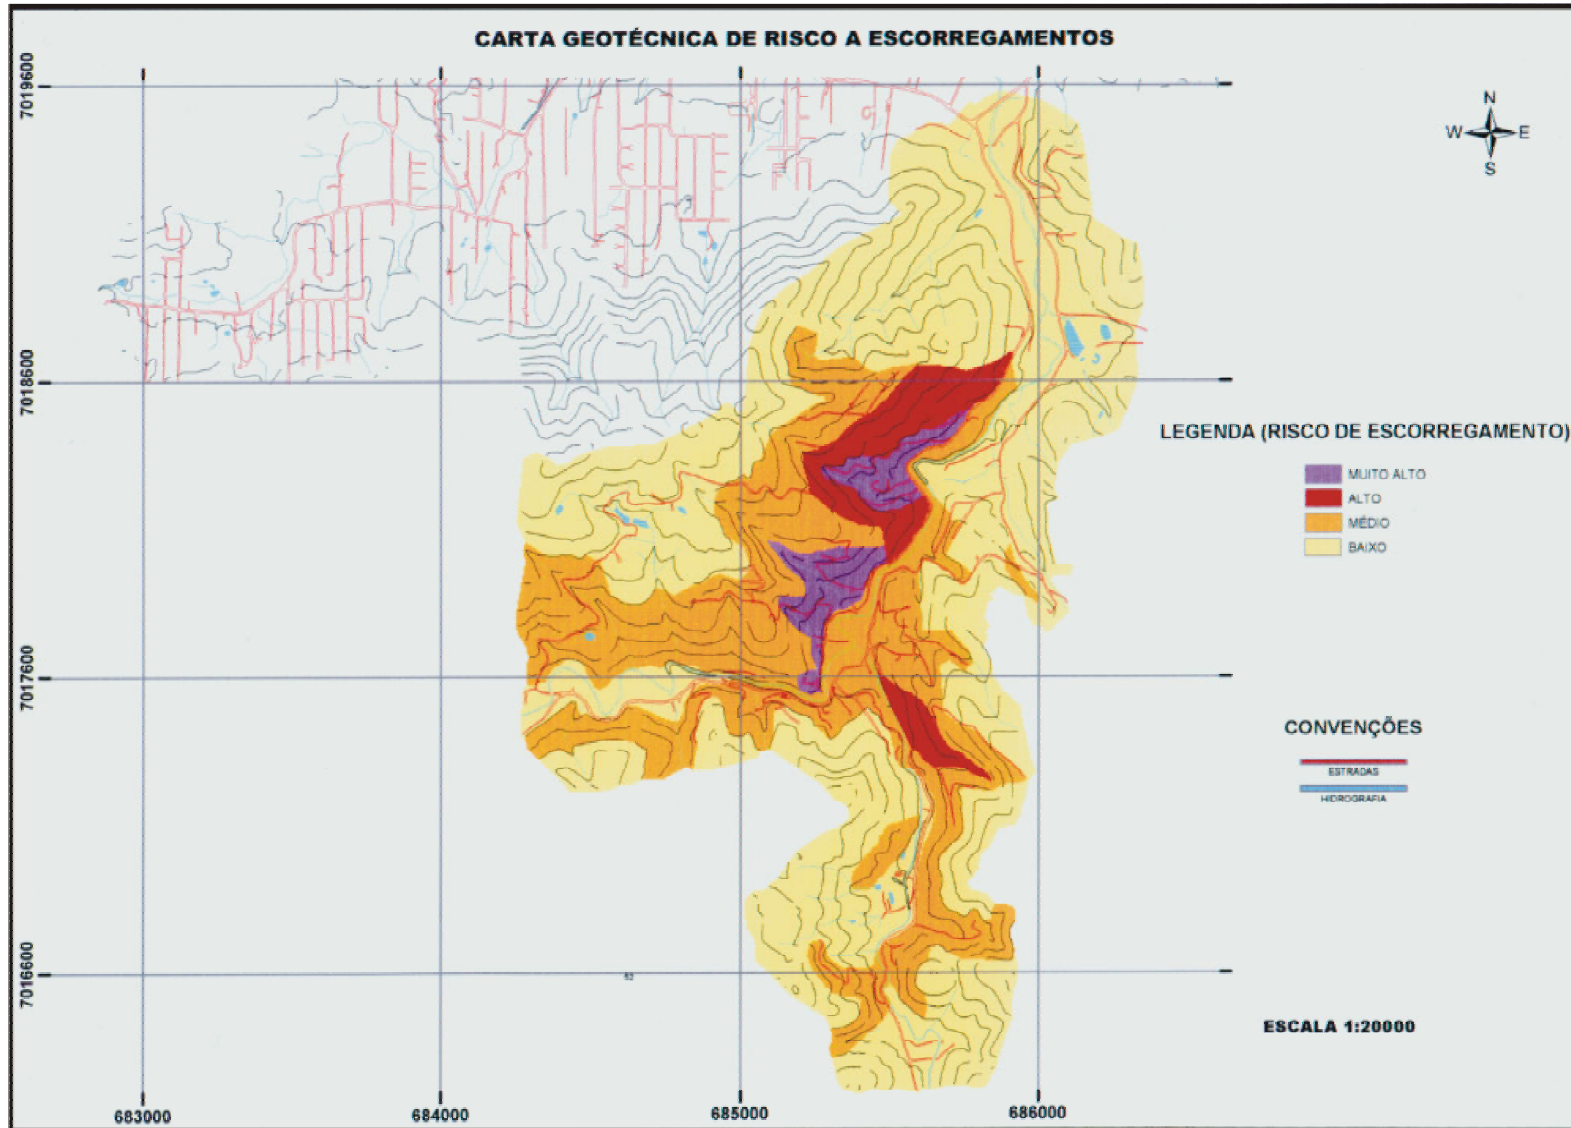
Figura 6.- Carta de risco a escorregamento.

Foram propostos quatro graus de risco a escorregamentos: muito alto, alto, médio e baixo (Figura 6). Os graus de riscos propostos estão baseados naqueles estabelecidos por documento do Ministério das Cidades e nos trabalhos realizados pela Prefeitura de São Paulo, IPT – SP e UNESP.

Muito alto: os condicionantes geológico-geotécnicos predisponentes e o nível de intervenção no setor são de muito alta potencialidade para o desenvolvimento de processos de escorregamentos. As evidências de instabilidade (trincas no solo, degraus de abatimento em taludes, trincas em moradias ou em muros de contenção, árvores ou postes inclinados, cicatrizes de escorregamentos, feições erosivas, proximidade da moradia em relação à margem de córregos) são expressivas e estão presentes em grande número ou magnitude. Mantidas as condições existentes, é muito provável a ocorrência de eventos destrutivos durante episódios de chuvas intensas e/ou prolongadas (Tabela 1).

Alto: os condicionantes geológico-geotécnicos predisponentes e o nível de intervenção no setor são de alta potencialidade para o desenvolvimento de processos de escorregamentos. Observa-se a presença significativa de instabilidade (trincas no solo, degraus de abatimento em taludes, etc). Processos de instabilização em pleno desenvolvimento, ainda sendo possível monitorar a evolução do processo. Mantidas as condições existentes, é perfeitamente possível a ocorrência de eventos destrutivos durante episódios de chuvas intensas e/ou prolongadas (Tabela 1).

Médio: os condicionantes geológico-geotécnicos predisponentes e o nível de intervenção no setor são de média potencialidade para o desenvolvimento de processos de escorregamentos. Observa-se a presença de algumas evidências de instabilidade (encostas e margens de drenagens), porém incipientes. Processo de instabilização em estágio inicial de desenvolvimento. Mantidas as condições existentes, é reduzida a possibilidade de ocorrência de eventos destrutivos durante episódios de chuvas intensas e/ou prolongadas (Tabela 1).

Baixo: Os condicionantes geológico-geotécnicos predisponentes e o nível de intervenção no setor são de baixa potencialidade para o desenvolvimento de processos de escorregamentos. Não se observam evidências de instabilidade. Não há indícios de desenvolvimento de processos de instabilização de encostas e de margens de drenagens. Mantidas as condições existentes, não se espera a ocorrência de eventos destrutivos durante episódios de chuvas intensas e/ou prolongadas (Tabela 1).

quatro classes (muito alto, alto, médio e baixo). Nas classes, muito alto e alto deverá haver um monitoramento constante quanto aos aspectos geotécnicos, para fins de prevenção e uma ação específica, ainda de prevenção, nos períodos de chuvas intensas e/ou prolongadas. Para um maior detalhamento e observação pontual propõe-se a aplicação do Instrumento “Roteiro de cadastro de risco de escorregamentos” (MACEDO, 2001) nas áreas identificadas como de muito alto e alto risco.
